**Podružnica sv. Marka na Dalnjih Njivah (ok. 1688)**

*Objekt:* Podružnična cerkev sv. Marka

*Predmet:* Leseni polihromirani oltar

STANJE, UGOTOVITVE

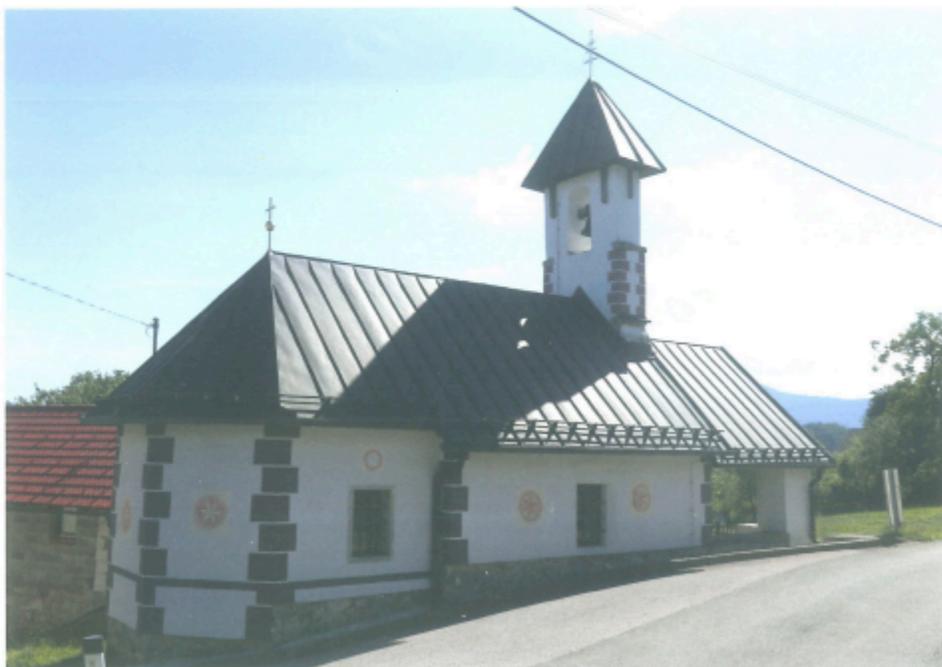
Sv. Marko, Dalnje Njive.

Cerkev je bila v času župnika Račkija popolnoma obnovljena, kar prikazujejo tudi pričujoče fotografije. Opis obnove najdete v poglavju Čas velike obnove.

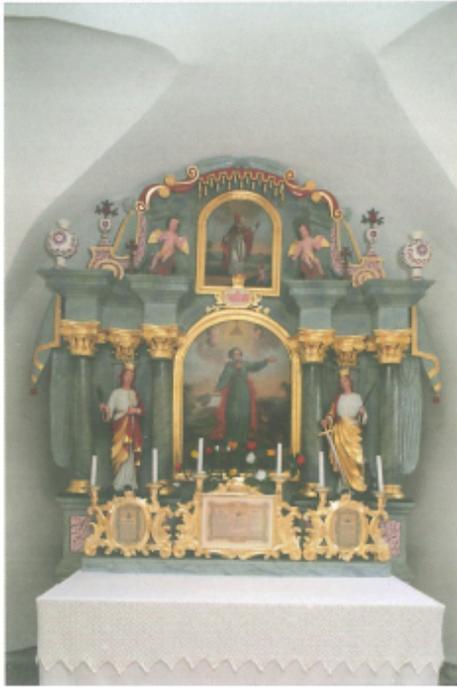
Levo: Restavriran oltar.
